AÇÕES PARA PRESERVAÇÃO DO ACERVO DE LELÉ: CONTRIBUIÇÃO AO MÓDULO IANSÃ

Rosana Muñoz

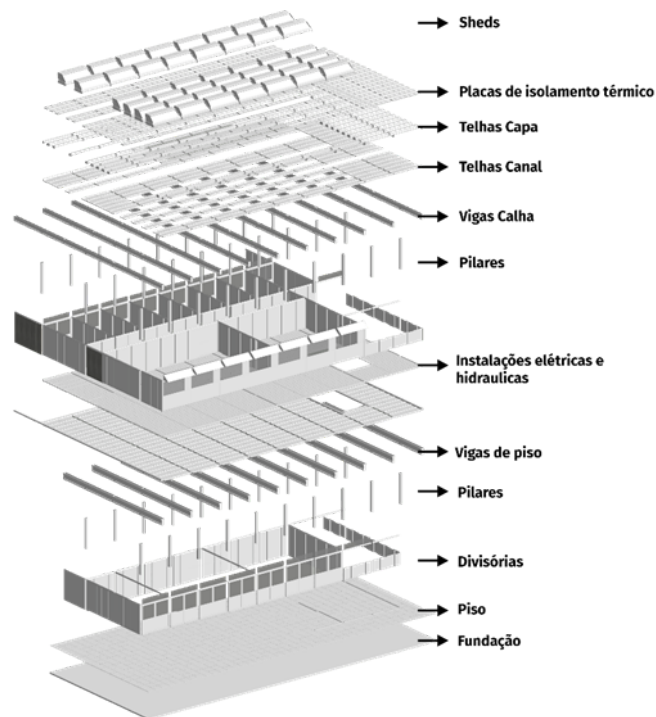
Figura 4 - Detalhe das peças que configuram o Módulo Iansã

Aqui são evidenciadas as ações para recuperação do edifício Módulo Iansã, localizado na Faculdade de Arquitetura da UFBA, projetado e construído por Lelé, em 1988, em argamassa armada, com base nos projetos das Escolas Transitórias Rurais em Abadiânia, nas do Rio de Janeiro e nas escolas produzidas em Salvador pela FAEC (Figuras 2 e 3). O sistema construtivo, em argamassa armada, e uma imagem tridimensional são apresentados nas Figuras 4 e 5.

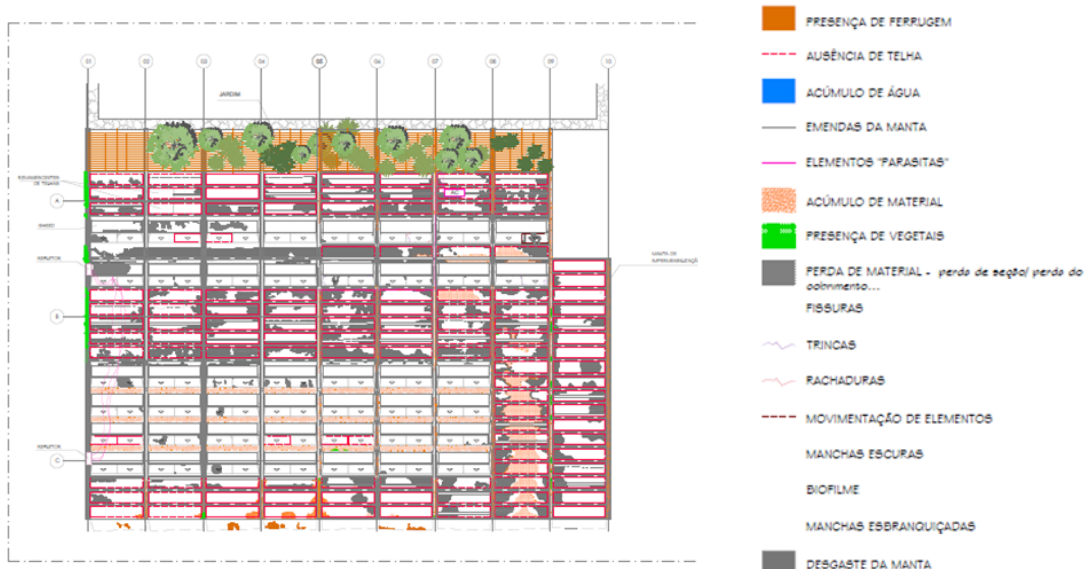
Os principais danos que acometem o Módulo Iansã estão ligados à corrosão das armaduras, fissuração, destacamento da argamassa, variações cromáticas e manchas, colonizações biológicas (devido à ação de microrganismos como algas, fungos, bactérias e líquens), perda de seção, crosta negra, entre outros.

Figura 7 - Mapa de Danos da Cobertura

As ações de preservação dessa arquitetura consistem na realização de levantamento planialtimétrico e na elaboração de diagnóstico detalhado, objetivando fundamentar projeto de intervenção para recuperar essa edificação que, atualmente, se encontra sem uso e em processo de degradação.

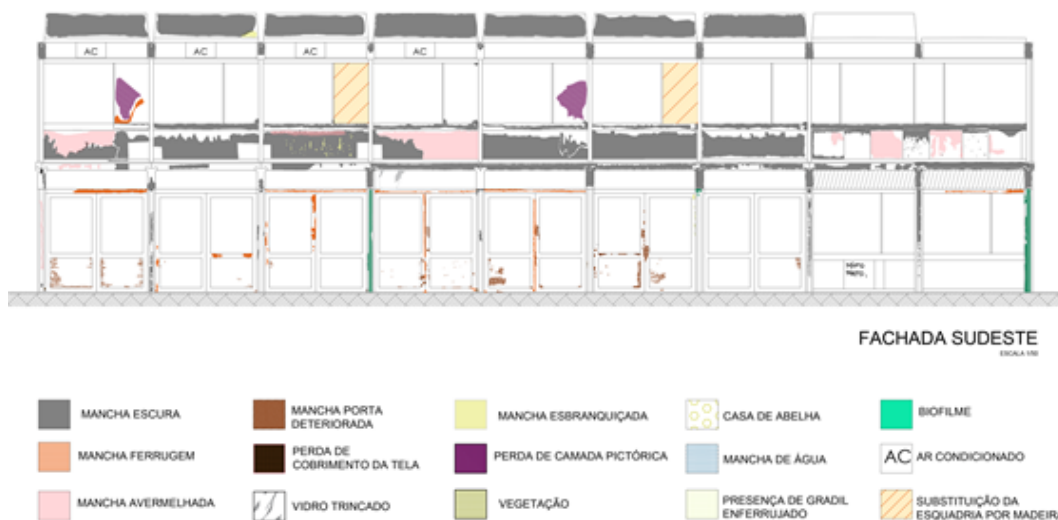
Figura 8 - Mapa de danos fachada sul-sudeste
